F5ZVE – Relevés antenne relais corrézien – 31 mai 2007

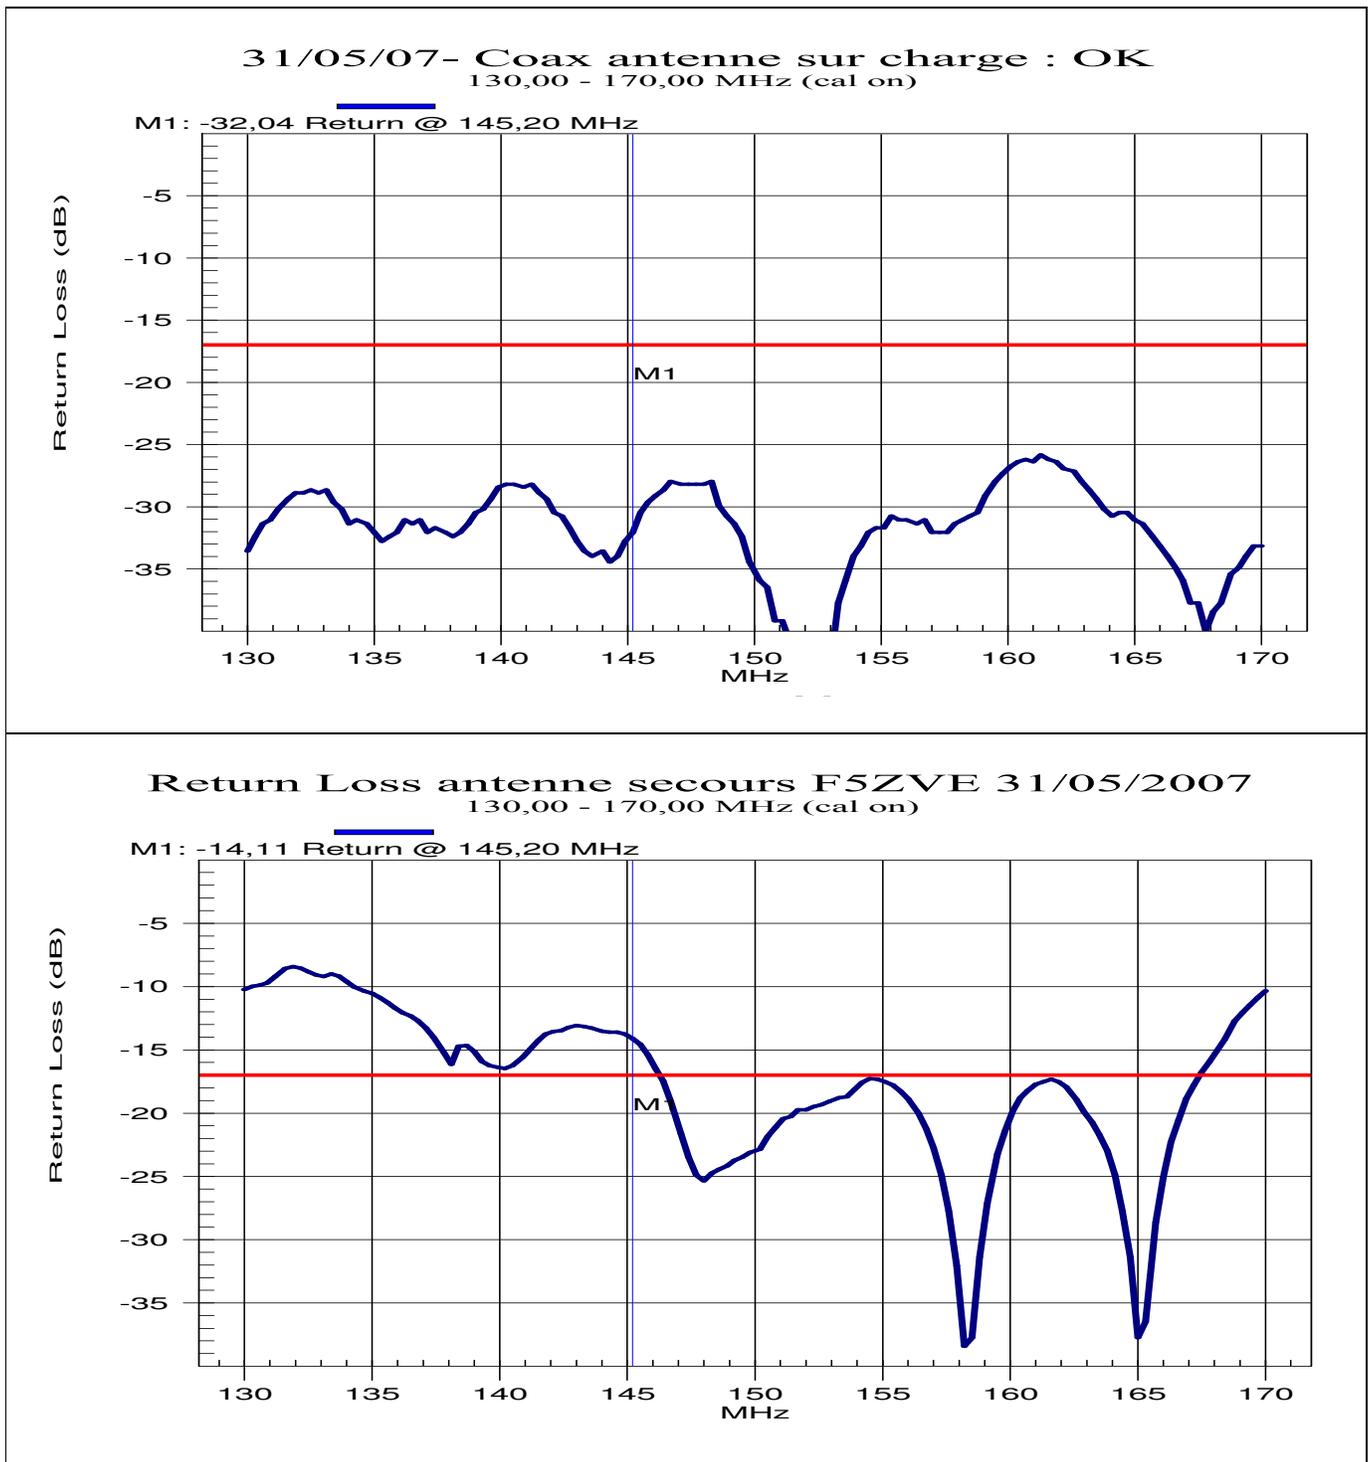
- Une charge mise en place de l'antenne montre qu'il n'y a pas de défaut dans la liaison coaxiale
- l'antenne de secours (demi-onde MAT Equipements) est plus adaptée dans la bande 150 -160 MHz), mais est tout à fait convenable pour son utilisation en secours.
